ส่วนที่ ๒ ผลงานที่จะส่งประเมิน (เรียงลำดับตามความดีเด่นหรือความสำคัญ)

๑.๑) ผลงานลำดับที่ ๑ : การแก้ไขน้ำท่วมในผิวจราจรเดิมที่เกิดจากการก่อสร้าง Detour ในโครงการทางหลวงพิเศษหมายเลข ๙ สายถนนวงแหวนรอบนอกกรุงเทพมหานคร(ด้านตะวันตก) ช่วงพระประแดง – บางแค ระหว่าง กม.๑๕+๒๑๗.๐๐๐ - กม.๒๑+๘๐๓.๐๐๐

แบบเสนอเค้าโครงเรื่องโดยสรุปของผลงานและข้อเสนอแนวคิด (กรณีเลื่อนประเภทวิชาการ ระดับชำนาญการพิเศษ)

ชื่อผลงานลำดับที่ ๑ การแก้ไขน้ำท่วมในผิวจราจรเดิมที่เกิดจากการก่อสร้าง Detour ในโครงการทางหลวงพิเศษหมายเลข ๙ สายถนนวงแหวนรอบนอกกรุงเทพมหานคร(ด้านตะวันตก) ช่วงพระประแดง - บางแค ระหว่าง กม.๑๕+๒๑๗.๐๐๐ - กม.๒๑+๘๐๓.๐๐๐

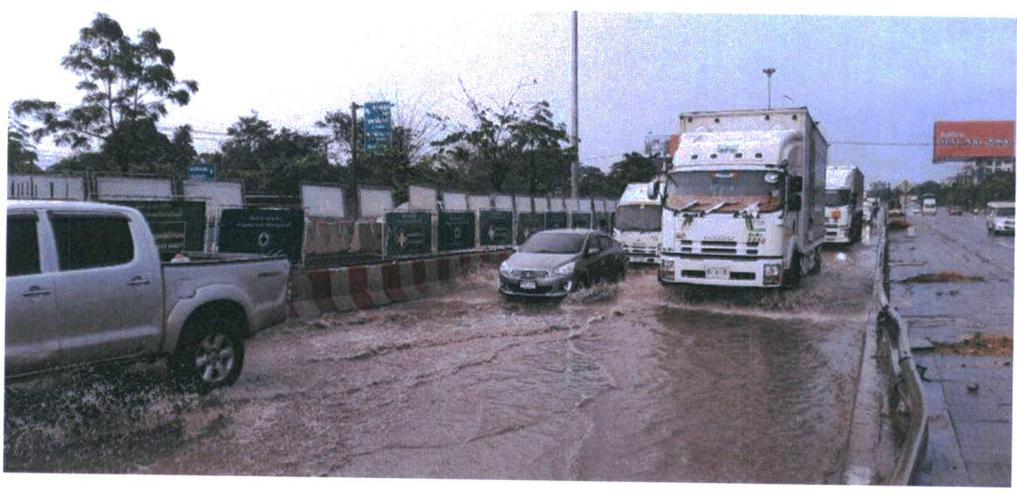
รูปการณ์เกิดน้ำท่วมขังในผิวจราจรหลัก

- ๒.๑) สำรวจพื้นที่ก่อสร้างเพื่อหาจุดที่เหมาะสมติดตั้งอุปกรณ์ระบายน้ำ
- ๒.๒) แก้ไขปัญหาเบื้องต้นในจุดที่มีการท่วมขังแบบเร่งด่วน
- ๒.๓) เพิ่มปริมาณน้ำเพื่อรองรับการระบายน้ำที่รวดเร็วลดปัญหาการน้ำท่วมขัง ลดปัญหาการชะลอตัวของจราจร

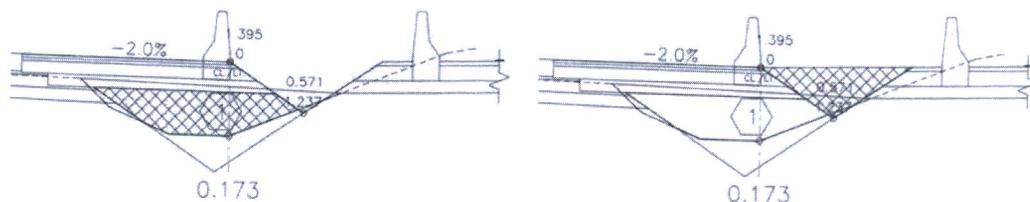
รูปตัดการรับน้ำเดิมและรูปตัดการรับน้ำใหม่หลังก่อสร้าง Detour

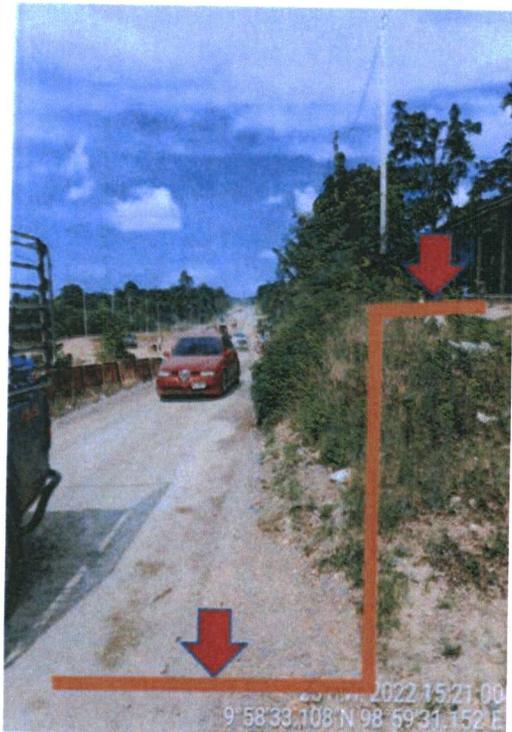
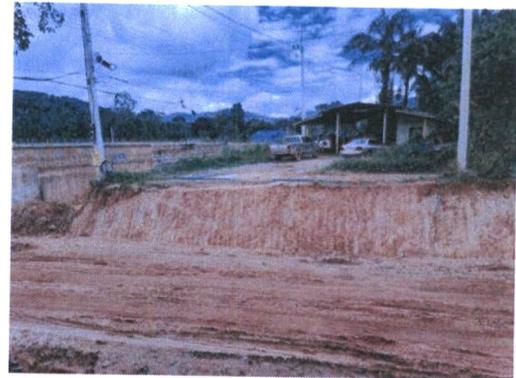
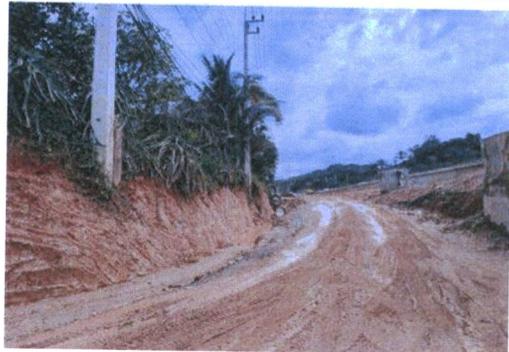
รูปด้าน BACK SLOPE ก่อนการแก้ไขปัญหา

๓.๓) ปัญหาเรื่องร่องเรียนทางเข้าออกที่มีการก่อสร้างสะพานทำให้พื้นที่ข้างเคียงมีความสูงต่างจากระดับถนนเดิมมากทำให้การแก้ไขปัญหามีความยุ่งยากขึ้นเพราะต้องมีการฝังท่อให้มีความลึกมากกว่าเดิมเสี่ยงต่อการพังทลายของหน้าดิน ต้องมีการออกแบบแก้ไขเพิ่มเติมจากปัญหาดังกล่าว

แก้ไขปัญหการพังทลายของหน้าดิน และแก้ไขปัญหาทางเข้าออกของผู้ได้รับผลกระทบมากที่สุดจำนวน ๔ หลังคาเรือน และแก้ไขปัญหาทางเข้าออกใต้สะพานที่มีความสูงชัน

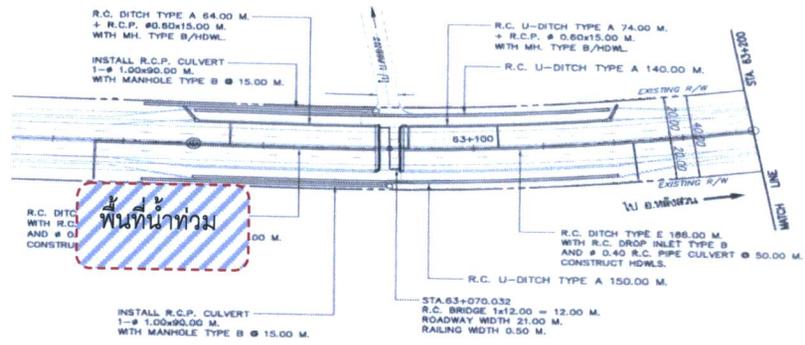
รูปแบบก่อสร้างตามแบบ แสดงพื้นที่น้ำท่วมจากการที่คันทางสูง ไหลเข้าท่วมสวนทุเรียน

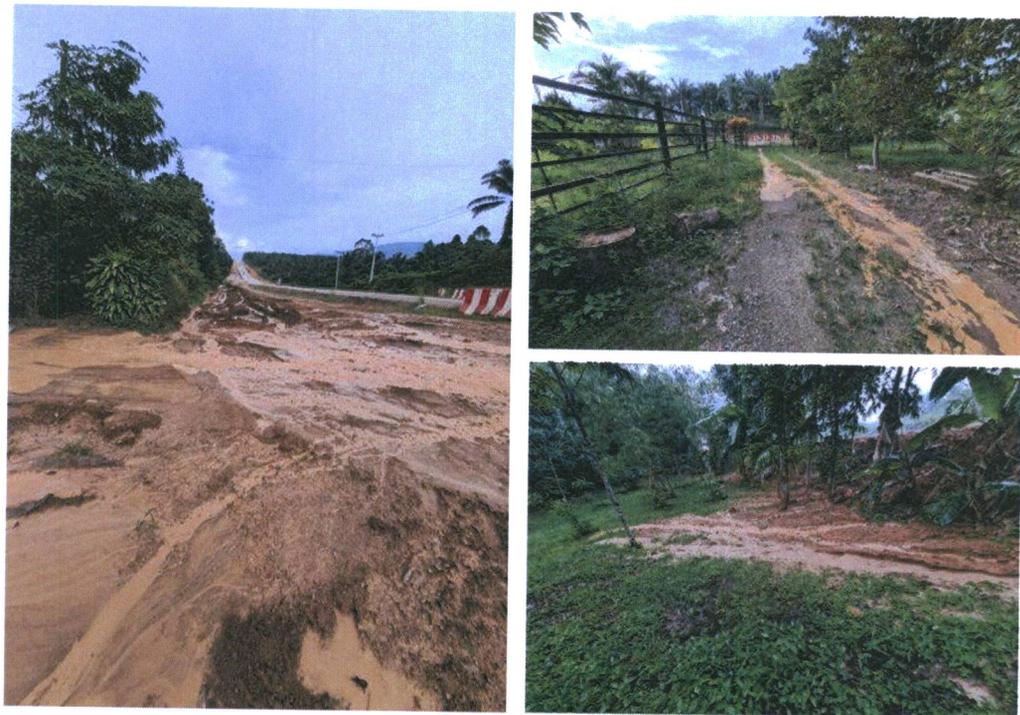
รูป แสดงพื้นที่น้ำท่วมจากการที่คันทางสูง ไหลเข้าท่วมสวนทุเรียน

ทำให้บ้านที่อยู่ในด้าน BACK SLOPE สามารถเข้าออกและที่ดินริมเขตทางหลวง ไม่พังทลายทำให้การใช้สะพานบกเพื่อเป็นการลดปัญหาการเกิดอุบัติเหตุในทางร่วมทางแยกเป็นไปอย่างมีประสิทธิภาพ ตรงตามวัตถุประสงค์ของการออกแบบ และเพิ่มความสะดวกสบายกับผู้ใช้ทางที่ต้องการข้ามถนนตัดกระแสการจราจรโดยที่มีความปลอดภัยเพิ่มขึ้น ส่วนด้าน SIDE SLOPE ก็ได้ทำการแก้ไขปัญหาคันทางที่มีความสูงมากจนไม่สามารถเข้าออกจากพื้นที่บ้านได้ กลับมาเข้าออกได้เป็นปกติ และลดปัญหาน้ำท่วมเข้าสวนทุเรียน

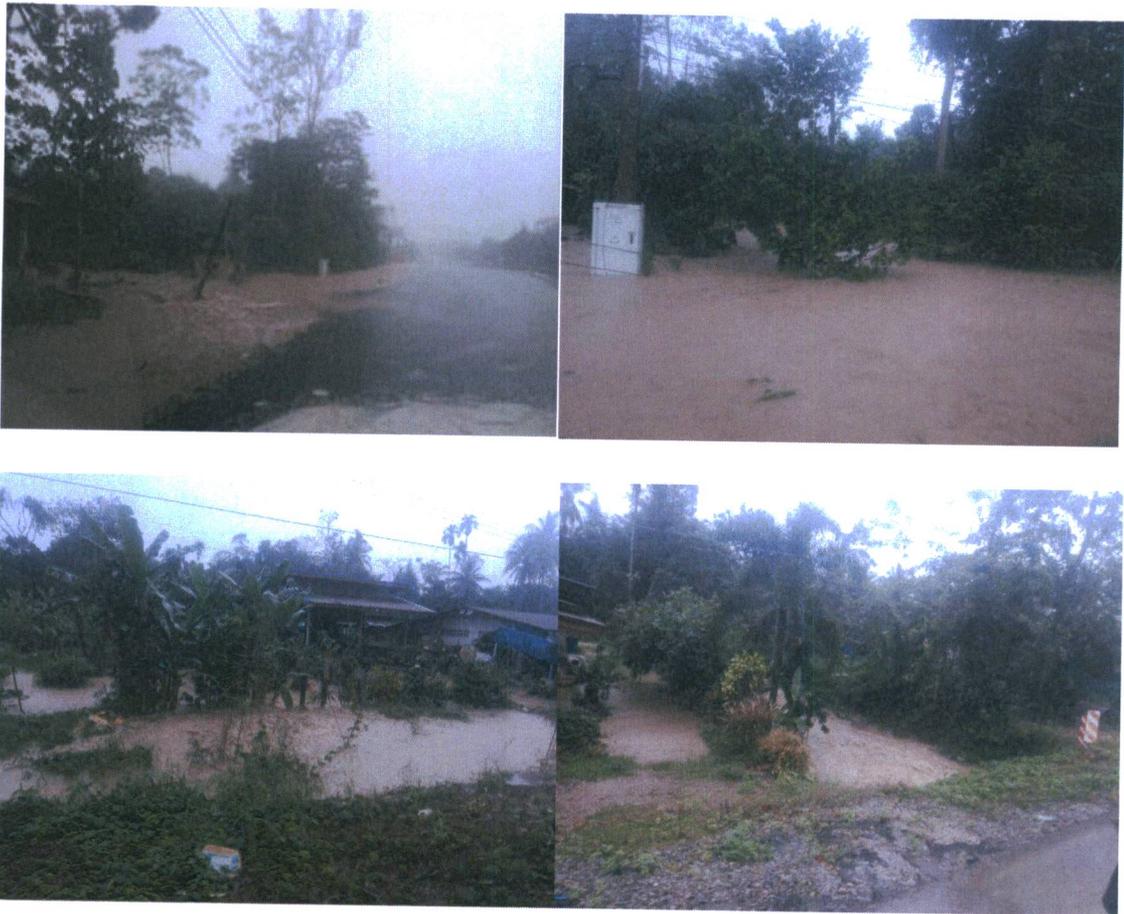
ในช่วงวันที่ ๒๗ - ๒๘ พฤศจิกายน พ.ศ.๒๕๖๖ ได้มีฝนตกต่อเนื่องและมีปริมาณน้ำฝนที่ค่อนข้างมาก ทำให้ท่อระบายน้ำที่ก่อสร้างแล้วเสร็จตามแบบนั้นรองรับน้ำไม่เพียงพอส่งผลกระทบต่อให้มีน้ำเอ่อล้นข้ามถนน ในช่วง กม.๕๗+๑๗๐ - กม.๕๘+๒๒๕ ด้านซ้ายทาง และท่วมขึ้นมาบนผิวจราจร ช่วงควบคุมงานได้สำรวจความเสียหายและทำเรื่องเสนอต่อนายช่างโครงการต่อปัญหาที่เกิดขึ้นเพื่อหาแนวทางแก้ไขในระยะยาวต่อไป เพื่อลดผลกระทบต่อประชาชน

รูปน้ำท่วมในช่วงฤดูฝนและมีน้ำป่าไหลหลาก

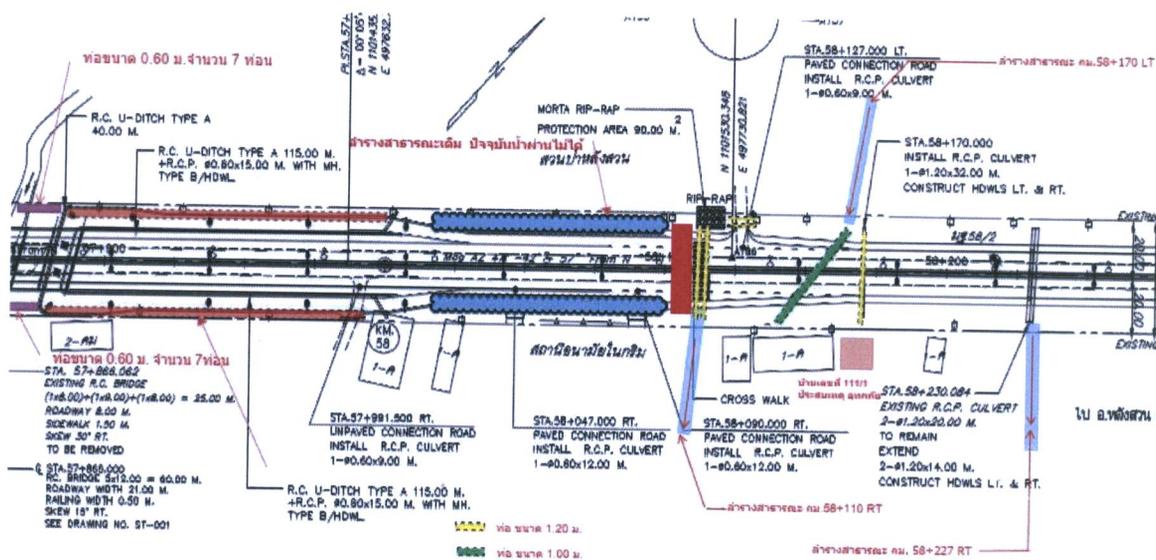
สามารถระบายน้ำได้มากกว่าเดิมเนื่องจากเพิ่มพื้นที่หน้าตัดการรับน้ำ ทำให้มีอัตราการไหลลงสู่ลำรางสาธารณะได้ดีขึ้น ลดการค้างสะสมของน้ำฝนที่ผ่านท่อระบายน้ำเดิมที่เป็นเพียง Ø ๑.๒๐ จำนวน ๒ แถว

สามารถเพิ่มการระบายน้ำได้ดีขึ้นโดยพิจารณาถึงระบบระบายน้ำรวม ประกอบไปด้วยท่อระบายน้ำขนาด Ø ๑.๒๐ จำนวน ๒ แถว และเพิ่ม BOX CULVERT ขนาด ๑ แถว ๒.๔๐x ๒.๑๐ และเปลี่ยนรางสาธารณะเดิมเป็น คอนกรีต ทำให้หน้าอัตราการไหลของน้ำมีเพิ่มขึ้น และเพิ่มปริมาตรน้ำเข้าสู่ BOX CULVERT ได้มากขึ้นสามารถลดผลกระทบเพิ่มและการระบายน้ำได้ดีขึ้นในช่วงฤดูฝน
