**ส่วนที่ ๒ ผลงานที่จะส่งประเมิน (เรียงลำดับตามความดีเด่นหรือความสำคัญ)**

๑.๑) ผลงานลำดับที่ ๑ : การเพิ่มเสถียรภาพคันทางโดยใช้เศษคอนกรีตที่ได้จากการรื้อทิ้งกลับมาใช้ใหม่ให้เกิดประโยชน์

๑.๒) ผลงานลำดับที่ ๒ : การแก้ไขปัญหารูฐานรากเสาเข็มของสะพานเมื่อเจอชั้นหิน

๑.๓) ผลงานลำดับที่ ๓ : การแก้ไขปัญหารูแบบก่อสร้างสะพานเพื่อให้สอดคล้องกับสภาพพื้นที่ก่อสร้าง กม.๑๖๘+๓๘๕.๐๐๐โครงการก่อสร้างทางหลวงหมายเลข ๓ สาย อ.พัทธยา - อ.สตึก ๒ ตอน ๒

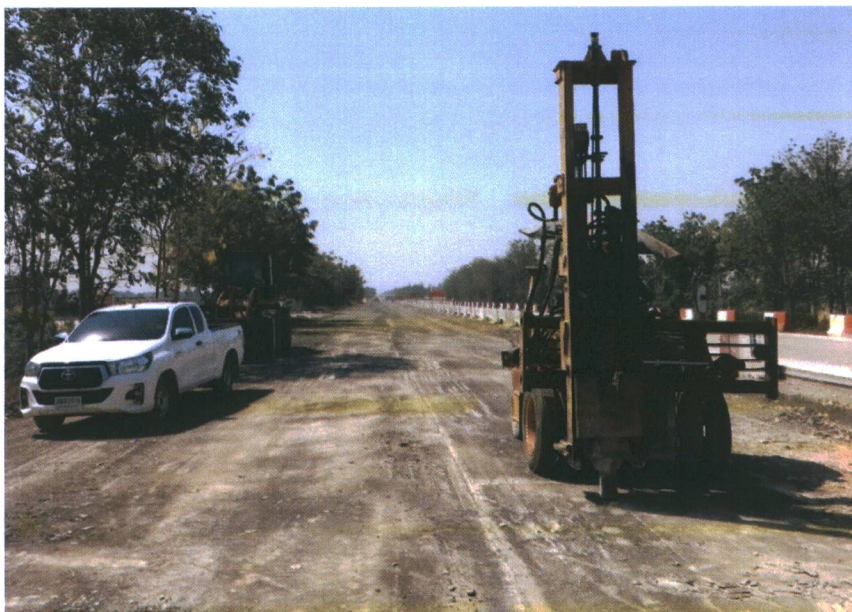
จากการลงพื้นที่เพื่อตรวจสอบความก้าวหน้าของโครงการก่อสร้าง ซึ่งผู้ขอรับการประเมินดำรงตำแหน่งนายช่างโครงการ (Project Engineer) ในขณะนั้น พบว่าโครงการก่อสร้างทางหลวงหมายเลข ๑๑ สาย แยกอินทร์บุรี - อ.สาทเหล็ก ตอน แยกอินทร์บุรี - บ.หนองบัวทอง ตอน ๒ กม.๑๔+๖๐๐.๐๐๐ - กม.๒๘+๐๐๐.๐๐๐ มีรายการก่อสร้างที่ต้องรื้อผิวคอนกรีตเดิมออก และบดอัดโครงสร้างชั้นทางใหม่ เพื่อขยายช่องจราจรจาก ๒ ช่องจราจร เป็น ๔ ช่องจราจร (ไป - กลับข้างละ ๒ ช่องจราจร) โดยปริมาณเศษวัสดุคอนกรีตดังกล่าวมีปริมาณจำนวนมาก ดังรูปที่ ๑

รูปที่ ๑ การรื้อผิวทางคอนกรีตเดิม (JRCP) หน้า ๒๐ เซนติเมตร

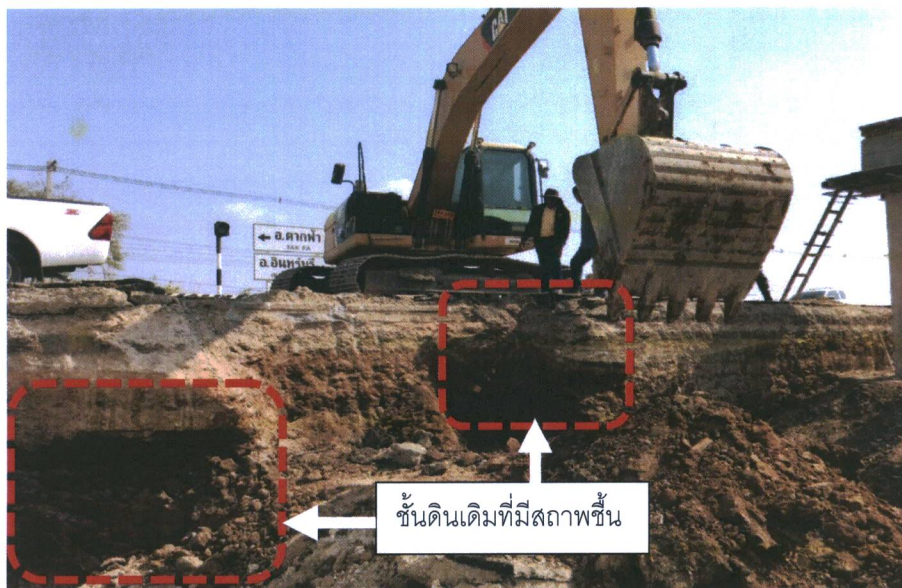
จากปัญหาที่ได้รับรายงานผู้ขอรับประเมินได้สั่งการให้โครงการ วิเคราะห์สาเหตุความเสียหายที่เกิดขึ้นเพื่อหาวิธีแก้ไขต่อไป ซึ่งพบว่าในขณะทำการขุดรื้อคันทางเดิมที่ไม่แข็งแรงออก พบว่าชั้นดินถมที่มีความลึก ๘๐ เซนติเมตร มีความหนา ๑๐๐ เซนติเมตร มีแนวโน้มกำลังรับน้ำหนักของดินต่ำ และมีสภาพความชื้นในดินสูง ดังรูปที่ ๓

รูปที่ ๓ โครงสร้างชั้นทางเดิมด้านขวาทางที่สภาพความชื้นในดินสูง

ดังนั้น จึงได้ดำเนินการเก็บข้อมูลภาคสนามไปทดสอบในห้องปฏิบัติการพบว่าค่ากำลังรับน้ำหนักของชั้นดินเดิมไม่เหมาะสมในการรับน้ำหนัก ผู้ขอรับประเมินจึงเสนอให้นำเศษวัสดุคอนกรีตที่ได้จากการรื้อโครงสร้างชั้นทางเดิมที่จะต้องขนไปทิ้งให้นำกลับมาใช้ใหม่ โดยการเพิ่มชั้นคันทางด้านขวาทาง (Concrete Berm) โดยทำการหาหน้าตัดที่เหมาะสมที่ไม่เกิดผลกระทบต่อโครงสร้างชั้นทางเดิม

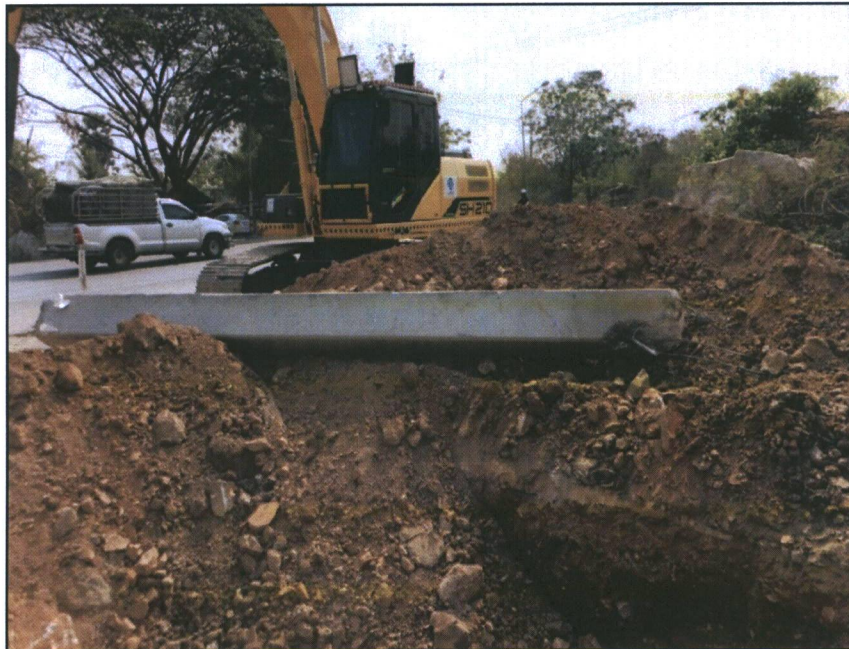
จากการลงพื้นที่เพื่อตรวจสอบความก้าวหน้าของโครงการ ซึ่งผู้ขอรับการประเมินดำรงตำแหน่งนายช่างโครงการ (Project Engineer) ในขณะนั้น พบว่าฐานรากเสาเข็มของโครงการก่อสร้างทางหลวงหมายเลข ๑๑ สายแยกอินทร์บุรี - อ.สาทเหล็ก ตอนแยกอินทร์บุรี-บ.หนองบัวทอง ตอน ๒ บริเวณ กม.๑๖+๔๕๐.๐๐๐ ไม่สามารถตอกความลึกได้ตามมาตรฐานที่กรมทางหลวงกำหนด โดยสะพานดังกล่าวมี ๔ ช่วง ขนาด ๔x๒๐.๐๐ (I-Girder) มีความยาวทั้งหมด ๘๐.๐๐ เมตร ประกอบด้วยตอม่อ จำนวน ๕ ตอม่อ ซึ่งเป็นสะพานที่ใช้ในการข้ามแยกช่องแค จากการหารือร่วมกับ นายช่างโครงการ ได้ทราบปัญหาที่เกิดขึ้นจากการตอกเสาเข็มสำรวจ (Pilot pile) บริเวณดับที่ ๑ เพื่อหาความยาวที่แท้จริงที่หน้างานสามารถตอกเสาเข็มได้ เพื่อวางแผนหล่อเสาเข็มในส่วนที่เหลือ ในระหว่างดำเนินการตอกเสาเข็ม สามารถตอกลงได้ความลึกเท่ากับ ๒ เมตร และไม่สามารถตอกได้อีก โดยกำหนดระยะยกของตอม่อไว้ที่ ๑.๐๐ เมตร เมื่อเพิ่มระยะตอกเสาเข็มเป็น ๑.๒๐ เมตร และ ๑.๕๐ เมตร เพื่อให้ปลายเสาเข็มสามารถทะลุผ่านกระเปาะดินแข็งหรือก้อนกรวดที่อยู่ปลายเสาเข็ม จากการเพิ่มระยะยกตอม่อตอกเสาเข็ม พบว่าเสาเข็มมีการเอียงตัว และมีการเคลื่อนตัวของปลายเสาเข็ม จึงทำการหยุดตอกเสาเข็ม ผู้ขอรับการประเมินได้สั่งการให้ขุดเปิดเพื่อหาสาเหตุที่เกิดขึ้น ซึ่งปรากฏว่า ปลายเสาเข็มหักเนื่องจากมีก้อนหินขนาดใหญ่อยู่บริเวณปลายเสาเข็ม ดังรูปที่ ๔

รูปที่ ๔ เสาเข็มหักที่ปลายเข็มขณะตอกเสาเข็มบริเวณดับที่ ๑ และ ๒

โดยก้อนหินขนาดใหญ่มากกว่ามีความหนาประมาณ ๑.๐๐ เมตร และมีหินผุผสมกันอยู่อย่างหนาแน่น และเครื่องจักรที่มีอยู่ในโครงการ ไม่สามารถขุดลงไปได้อีก ผู้ขอประเมินได้ให้คำแนะนำกับ นายช่างโครงการ ให้ใช้วิธีการสำรวจด้วยคลื่นแบบหักเห (Seismic Fraction Method) เพื่อยืนยันคุณสมบัติของชั้นดินที่ขุดเปิด ร่วมกับวิธีเจาะสำรวจดิน (Boring Test) เพื่อหาแนวทางในการแก้ไขปัญหาต่อไป

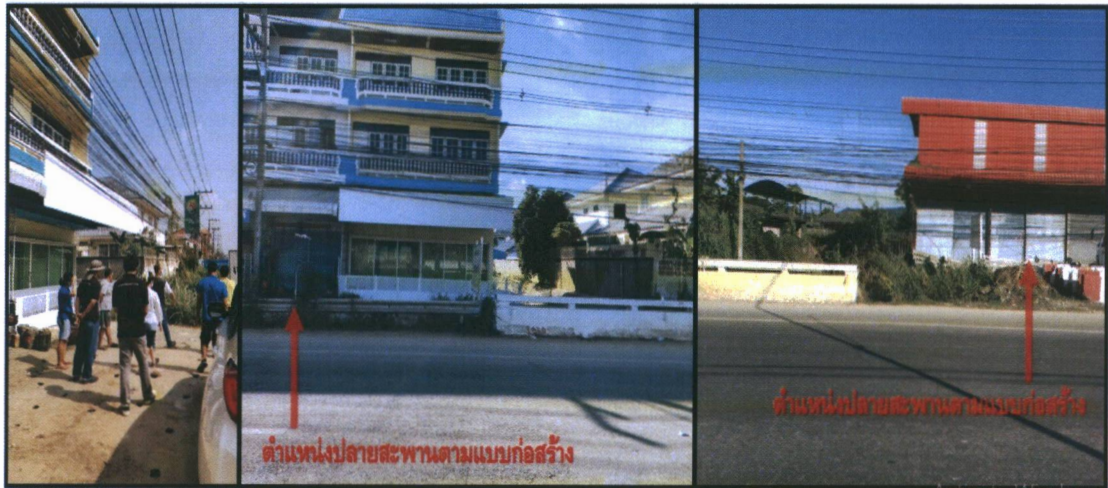
โครงการได้ตรวจสอบพื้นที่ที่ได้รับความเดือดร้อนจากรูปแบบการก่อสร้างสะพานข้ามคลอง ห้วยลึกบริเวณ กม.๑๖๘+๓๘๕.๐๐๐ พบว่าบริเวณนั้นเป็นบ้านพักอาศัยและร้านค้า หากมีการ ก่อสร้างสะพานความยาว ๒๐ เมตร(๑x๒๐.๐๐) จะกีดขวางทางเข้าบ้านและร้านค้า ทำให้ไม่สามารถ เดินทางเข้า -ออก ได้ตามเดิม และจากการตรวจสอบบรเวณที่ดินพบว่าคลองห้วยลึกมีขนาดลำน้ำ กว้างประมาณ ๑๐.๐๐ เมตร ซึ่งโครงการได้พิจารณาแล้วเห็นควรให้เปลี่ยนความยาวสะพานที่ กม.๑๖๘+๓๘๕.๐๐๐ จาก ๒๐.๐๐ เมตร(๑x๒๐.๐๐) เป็น ๑๐ เมตร (๑x๑๐.๐๐) เพื่อให้มีความ เหมาะสมกับสภาพพื้นที่ ดังรูปที่ ๑

รูปที่ ๑ บริเวณปลายสะพานตามแบบเดิม กีดขวางทางเข้าบ้านและร้านค้า

๓. การควบคุมรูปแบบและขนาดของวัสดุที่ใช้ในการแก้ไขปัญหให้เป็นไปตามรูปแบบที่กำหนด โดยการเปลี่ยนความยาวของสะพานจาก ๒๐ เมตร(๑x๒๐.๐๐) เป็น ๑๐ เมตร (๑x๑๐.๐๐) เพื่อให้มีความเหมาะสมกับสภาพพื้นที่
