ส่วนที่ ๒ ผลงานที่จะส่งประเมิน (เรียงลำดับตามความดีเด่นหรือความสำคัญ)

- ๑.๑) ผลงานลำดับที่ ๑ : การแก้ไขปัญหาจุดกลับรถโดยก่อสร้างสะพานและทางลอดกลับรถ ในทางหลวงแผ่นดินหมายเลข ๔๑ ตอน ถ้ำพรรณรา - ทุ่งสง ระหว่าง กม.๒๘๙+๗๕๐ - กม.๒๙๑+๐๐๐
- ๑.๒) ผลงานลำดับที่ ๒ : การปรับปรุงทางด้านเรขาคณิตของทาง เพื่อแก้ไขปัญหาจุดเสี่ยง บริเวณทางโค้ง ในทางหลวงแผ่นดินหมายเลข ๔๐๑ ตอน พนม - ช้องขาลี ระหว่าง กม.๙๒+๑๐๐ - กม.๙๒+๖๒๑ (โค้งช่องไม้งาม)
- ๑.๓) ผลงานลำดับที่ ๓ : การแก้ไขและป้องกันปัญหาการกัดเซาะคอสะพานและลาดคันทาง เพื่อฟื้นฟูโครงสร้างพื้นฐานที่ได้รับความเสียหายจากอุทกภัย ในทางหลวงแผ่นดินหมายเลข ๔๑๙๑ ตอน ไชยา - เขาหลัก ที่ กม.๔๐+๐๓๑

ชื่อผลงานลำดับที่ ๒ การปรับปรุงทางด้านเรขาคณิตของทาง เพื่อแก้ไขปัญหาจุดเสี่ยงบริเวณทางโค้ง
 ในทางหลวงแผ่นดินหมายเลข ๔๐๑ ตอน พนม - ช้องชาลี
 ระหว่าง กม.๙๒+๑๐๐ - กม.๙๒+๖๒๑ (โค้งช่องไม้งาม)

ชื่อผลงานลำดับที่ ๓ การแก้ไขและป้องกันปัญหาการกัดเซาะคอสะพานและลาดคันทาง
เพื่อฟื้นฟูโครงสร้างพื้นฐานที่ได้รับความเสียหายจากอุทกภัย
ในทางหลวงแผ่นดินหมายเลข ๔๑๙๑ ตอน ไชยา - เขาหลัก ที่ กม.๔๐+๐๓๑

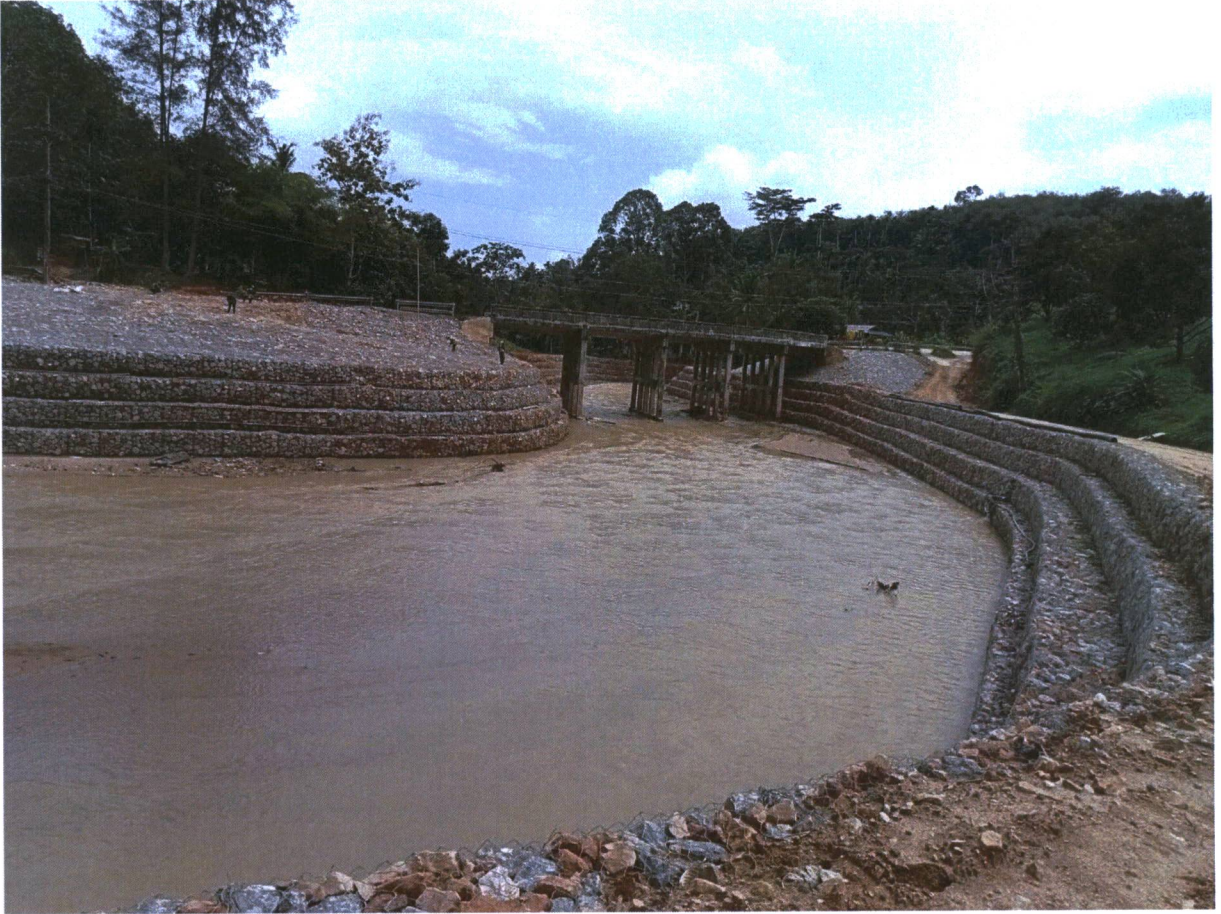
รูปภาพแสดงผลงานลำดับที่ ๓

- ๔.๑.๑) แนวกำแพงก่อกองเกเบียน (Gabion Wall) ป้องกันการกัดเซาะคอสะพานที่ กม.๔๐+๐๓๑ ทั้งสองข้าง ซึ่งได้ออกแบบตามหลักวิศวกรรม และก่อสร้างตามมาตรฐานของกรมทางหลวง
- ๔.๑.๒) แนวกำแพงก่อกองเกเบียน (Gabion Wall) ป้องกันการกัดเซาะลาดคันทางและริมตลิ่งรวมระยะทาง ๖๔๑ เมตร ซึ่งได้ออกแบบตามหลักวิศวกรรม และก่อสร้างตามมาตรฐานของกรมทางหลวง

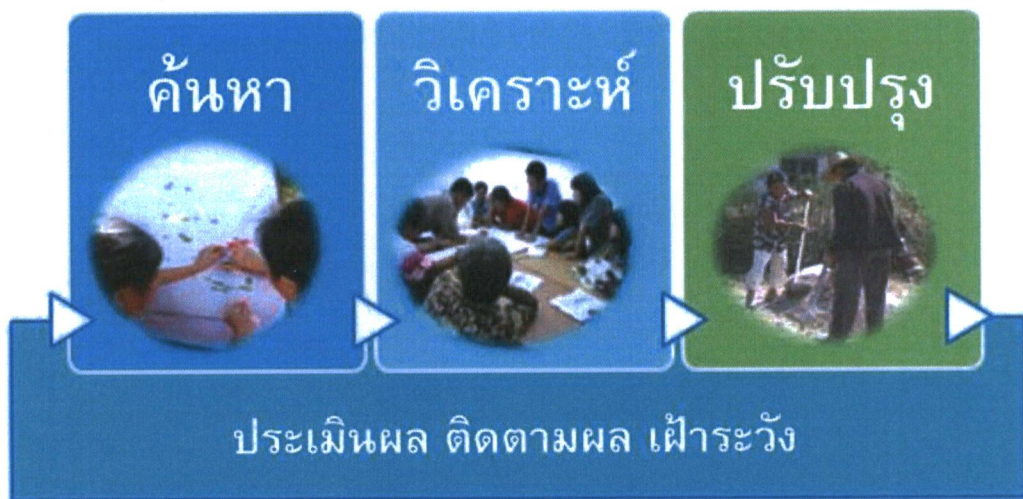
- ๑) การค้นหาจุดเสียงอันตราย เป็นการระบุตำแหน่งจุดเสียงอันตรายที่ต้องการทำการปรับปรุงแก้ไข
- ๒) การวิเคราะห์จุดเสียงอันตราย เป็นการค้นหาปัจจัยที่ทำให้เกิดอุบัติเหตุเพื่อทำแผนการปรับปรุงจุดเสียงอันตราย
- ๓) การปรับปรุงจุดเสียงอันตราย เป็นขั้นตอนที่ชุมชนช่วยกันลงมือปรับปรุงจุดเสียงอันตรายตามแผนที่ได้วางไว้
- ๔) การเฝ้าระวังติดตามผล หลังจากทำการปรับปรุงแก้ไข ต้องมีการติดตามผลการดำเนินงาน โดย
 - ติดตามสถิติอุบัติเหตุบริเวณจุดเสียงที่ได้รับการปรับปรุง
 - กำหนดแผนปฏิบัติการจุดเสียงเข้าสู่แผนประจำปีของทางหลวง
 - เฝ้าระวังจุดเสียงบริเวณใหม่ที่เกิดขึ้นในทางหลวง

รูปที่ ๑ ขั้นตอนในการจัดการจุดเสียงอันตรายโดยทั่วไป

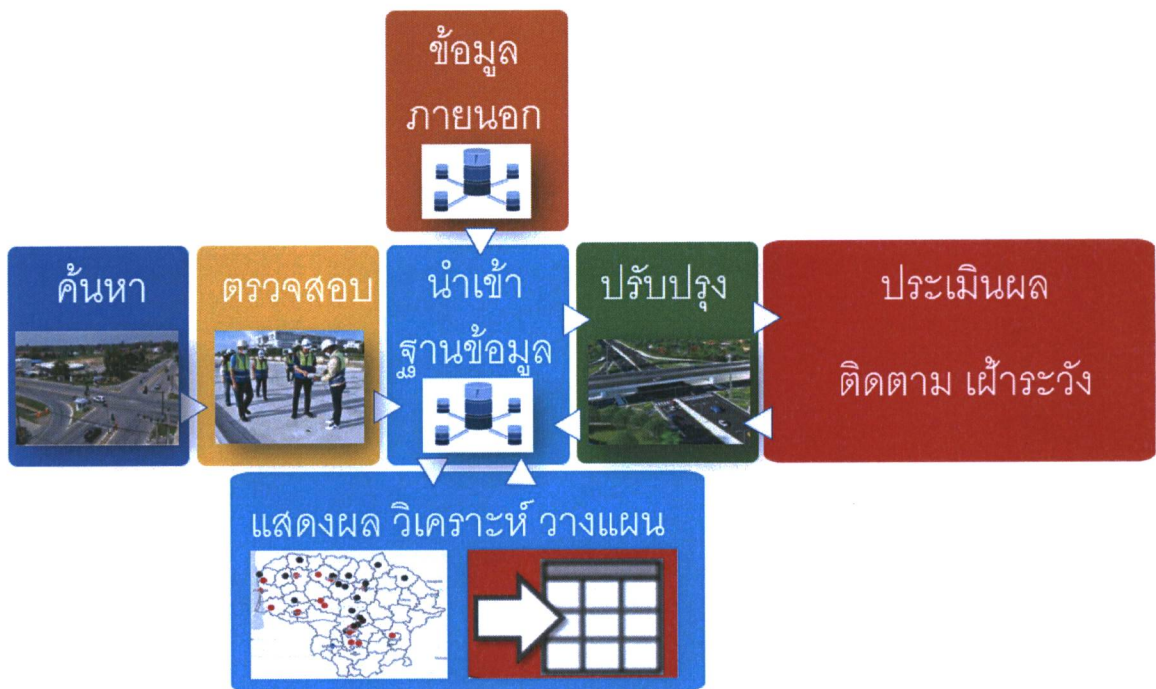
ในการจัดทำระบบจัดเก็บข้อมูลจุดเสี่ยงอันตราย (Black Spot) โดยสามารถวิเคราะห์และแสดงผลการดำเนินการในภาพรวมได้ในทุกมิติ และสามารถเชื่อมต่อกับฐานข้อมูลอุบัติเหตุของหน่วยงานอื่นได้

รูปที่ ๒ ขั้นตอนในการจัดการจุดเสี่ยงอันตรายโดยใช้ฐานข้อมูล
