๑.๑) ผลงานลำดับที่ ๑ : การจัดทำแผนงานรายประมาณการงานฟื้นฟูโครงสร้างพื้นฐานที่ได้รับความเสียหายจากอุทกภัยและภัยพิบัติทางหลวงหมายเลข ๔๒๔๑ ตอนควบคุม ๐๑๐๐ ตอน สุคริณ - ไอร์ตากอระหว่าง กม. ๑๐+๒๐๐ - กม.๑๐+๒๔๘

๑.๒) ผลงานลำดับที่ ๒ : การปรับปรุงคุณภาพหินปลายตะแกรงโดยการผสมหินผุ เพื่อใช้เป็นวัสดุชั้นรองพื้นทาง (SUBBASE)

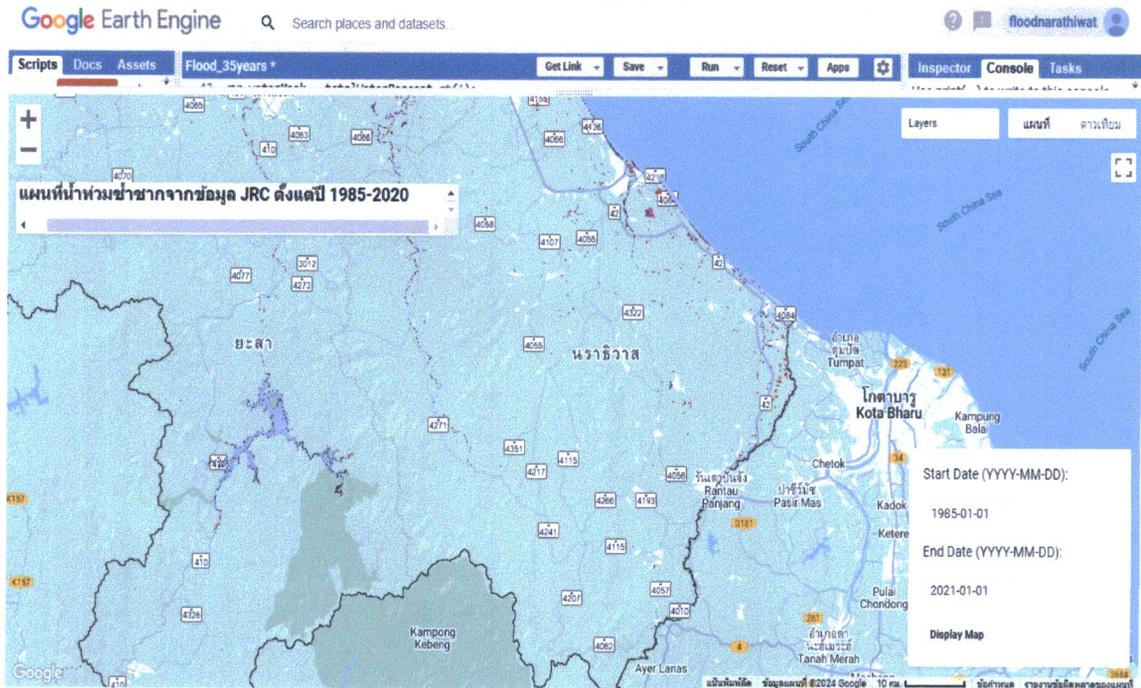
รูปที่ ๑ ตัวอย่างการประยุกต์ใช้ระบบสารสนเทศภูมิศาสตร์ (Google Earth Engine) เพื่อหาพื้นที่น้ำท่วมซ้ำซาก

ในช่วงที่ผ่านมาการจัดทำร่างแผนเพื่อของงบประมาณ หรือแผนรายประมาณการงานบำรุงรักษาเจ้าหน้าที่ต้องทำการลงพื้นที่เพื่อหาข้อมูลประวัติน้ำท่วม ความเสียหายที่เกิดขึ้นในแต่ละสายทางโดยอาจสอบถามจากหัวหน้าหมวดทางหลวง หรือประชาชนในพื้นที่ ตลอดจนหาจากฐานข้อมูลรายงานน้ำท่วมย้อนหลังในแต่ละปีที่สนใจจากส่วนงานสถิติและสารสนเทศของแขวงทางหลวง ซึ่งต้องใช้ระยะเวลาในการดำเนินการเพื่อรวบรวมข้อมูลที่จะนำมาจัดลำดับความสำคัญ ดังนั้นจึงมีแนวคิดเลือกใช้โปรแกรม Google Earth Engine ซึ่งเป็นแพลตฟอร์มที่รวบรวมข้อมูลดาวเทียมและข้อมูลภูมิศาสตร์ (GIS) ช่วยให้สามารถเข้าถึงและวิเคราะห์ข้อมูลได้อย่างรวดเร็วและสะดวก ประมวลผลเพื่อวิเคราะห์พื้นที่เสี่ยงน้ำท่วมซ้ำซาก สามารถดูข้อมูลเกี่ยวกับพื้นที่สนใจทั้งปัจจุบันและอดีตได้ตลอดเวลา ช่วยให้วิเคราะห์และสังเกตการเปลี่ยนแปลงได้อย่างมีประสิทธิภาพ สามารถแสดงผลในรูปแบบของแผนที่ รูปภาพรวมถึงผลลัพธ์ต่างๆ ได้ ด้วยระบบออนไลน์ (Online) กำหนดเกณฑ์ว่าพื้นที่ใดจะเป็นพื้นที่น้ำท่วมซ้ำซาก โดยเปรียบเทียบภาพถ่ายดาวเทียมในช่วงเวลา ก่อน-หลัง ทั้งนี้บุคลากรฝ่ายแผนงาน หรือผู้บริหาร สามารถเข้าถึงข้อมูลที่ระบุพื้นที่หรือสายทางที่มีปัญหา

น้ำท่วมซ้ำซากได้อย่างง่ายดายในทุกที่ ด้วยบริการผ่านเครือข่ายอินเทอร์เน็ต (Internet) ใช้เป็นตัวช่วยในการ จัดลำดับความสำคัญ การจัดทำแผนงานเพื่อการบูรณะแก้ไขสายทางที่ได้รับความเสี่ยงที่จะเสียหายซ้ำๆ อย่าง เร่งด่วน และจัดสรรของงบประมาณประจำปีได้อย่างมีประสิทธิภาพและเหมาะสมยิ่งขึ้น
